Numéro 219  
11 janvier 2018

Conseil collectif rédigé à partir du réseau d'observations de la Chambre d'agriculture de Région Ile-de-France en parcelles et des données météorologiques de Météo-France.

**Service Environnement**

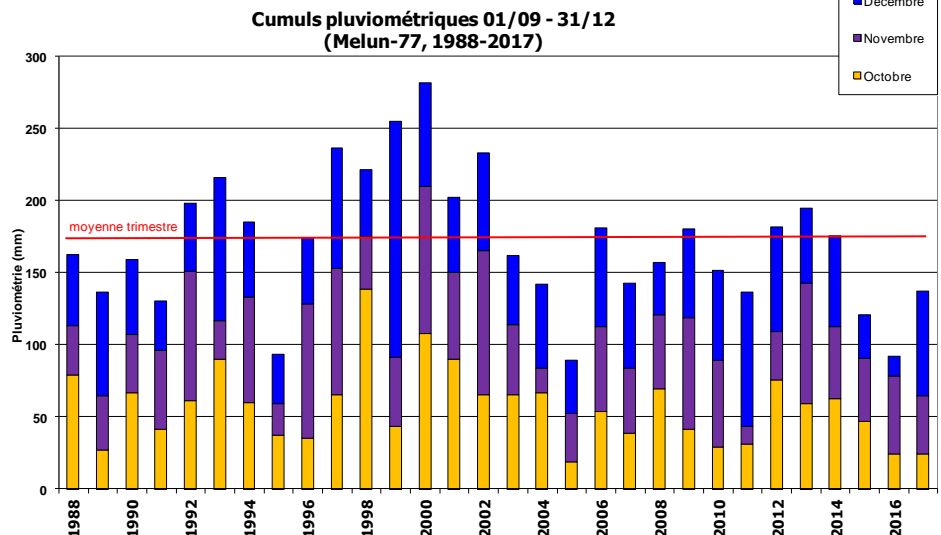
Pluies (mm) du 1/10 au 31/12 2017

Coté **pluviométrie**, après les pluies abondantes de septembre, l'automne a été relativement sec. En effet, les précipitations cumulées d'octobre à décembre sont souvent au niveau de celles de septembre 2017 et sont donc insuffisantes pour la recharge des nappes phréatiques. Le graphique ci-dessous illustre le faible niveau de précipitation d'octobre, et dans une moindre mesure de novembre.

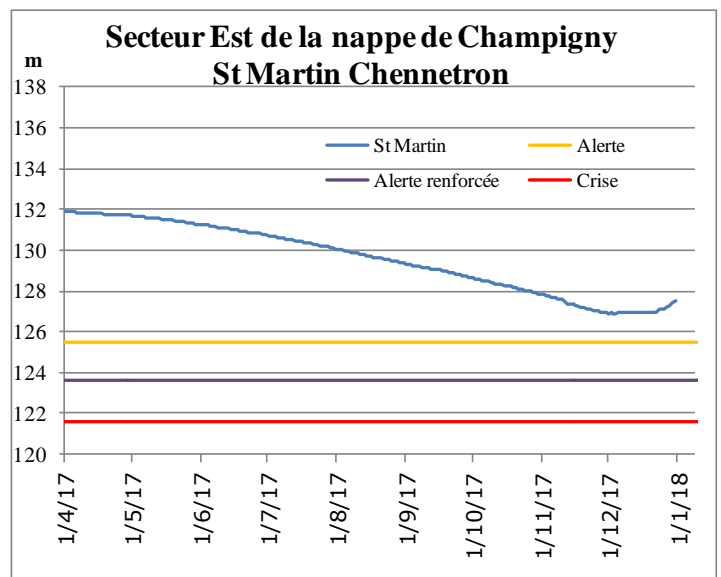
Le 8 janvier 2018, le piézomètre de Montereau-sur-le-Jard indiquait 50,48 m NGF et celui de Saint-Martin-Chennetron 127,50 m NGF. La recharge est en cours depuis le début décembre, comme l'illustrent les 2 graphiques ci-dessous.

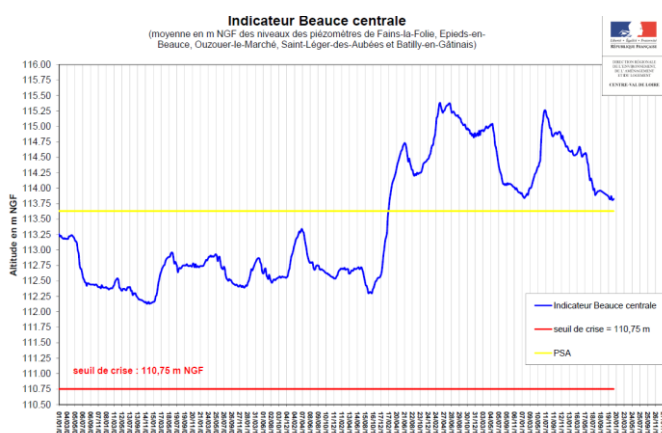
Le 31 décembre 2017, l'indicateur piézométrique du secteur **Beauce centrale** indiquait 113,83 m NGF. L'indicateur piézométrique du **secteur Fusain** se situe à cette même date à 85,54 m NGF. La recharge n'a pas encore commencé pour les 2 indicateurs.

Les 2 graphiques ci-dessus, extraits du site de la DREAL Centre ([http://www.donnees.centre.developpement-durable.gouv.fr/nappe\\_de\\_beauce.htm](http://www.donnees.centre.developpement-durable.gouv.fr/nappe_de_beauce.htm)) illustrent le manque de pluviométrie efficace à l'automne 2017. Le secteur Beauce centrale reste au dessus du seuil d'alerte. Le secteur Fusain est plus problématique, car l'indicateur est bien inférieur à l'année passée, ce qui augure un coefficient de nappe faible pour 2018.
